# 建设项目环境影响报告表 (报批稿)

项目名称: 师宗县普朝水库扩建工程

建设单位: 师宗县水务局

编制日期: 2020年6月

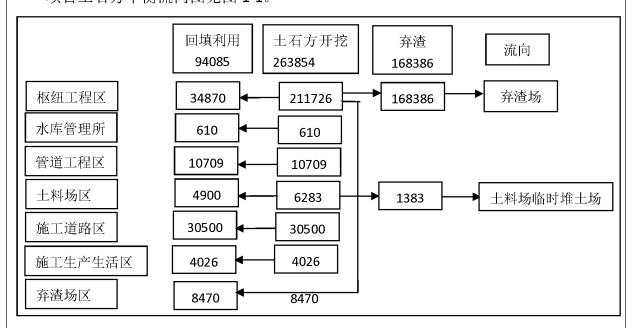
图 1-1 土石方平衡流向图

综上所述,本工程共产生土石方开挖 263854m³( 其中剥离表土 26070m³),回填利用 94085m³(包括表土回覆 26070m³),调配利用 8470m³,表土 26070 m³堆存于规划的表土堆场,产生弃渣 168386m³,堆存于规划的弃渣场。土石方平衡及流向详见表 1-8。

备注: a、表中土石方为自然方(m³); b、开挖+调入+外借=回填+调出+弃渣项目土石方平衡流向图见图 1-1。

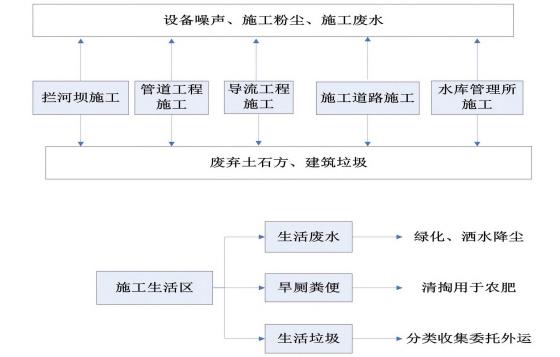
图5-1施工期工艺流程及产污节点图

本项目施工期工艺流程及产污环节如图 5-1 所示。

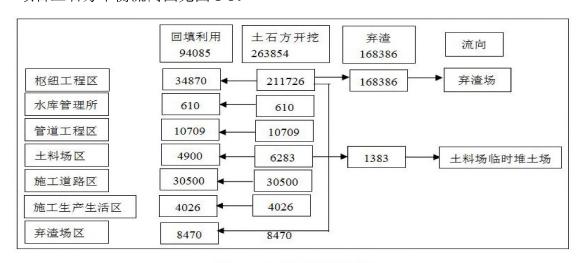
图 5-3 土石方平衡流向图

本工程共产生土石方开挖 263854m³(其中剥离表土 26070m³),回填利用 94085m³(包括表土回覆 26070m³),调配利用 8470m³,表土 26070 m³ 堆存于规划的表土堆场,产生弃渣 168386m³,堆存于规划的弃渣场。土石方平衡及流向详见表 5-4。

项目土石方平衡流向图见图 5-3。
